Vastaanottaja
Ylivieskan kaupunki
Asiakirjatyyppi
Raportti
Päivämäärä
20.11.2023

TERVEYSKESKUKSEN ALUEEN ASEMAKAAVAN MUUTOS LUONTOLAUSUNTO

LUONTOLAUSUNTO

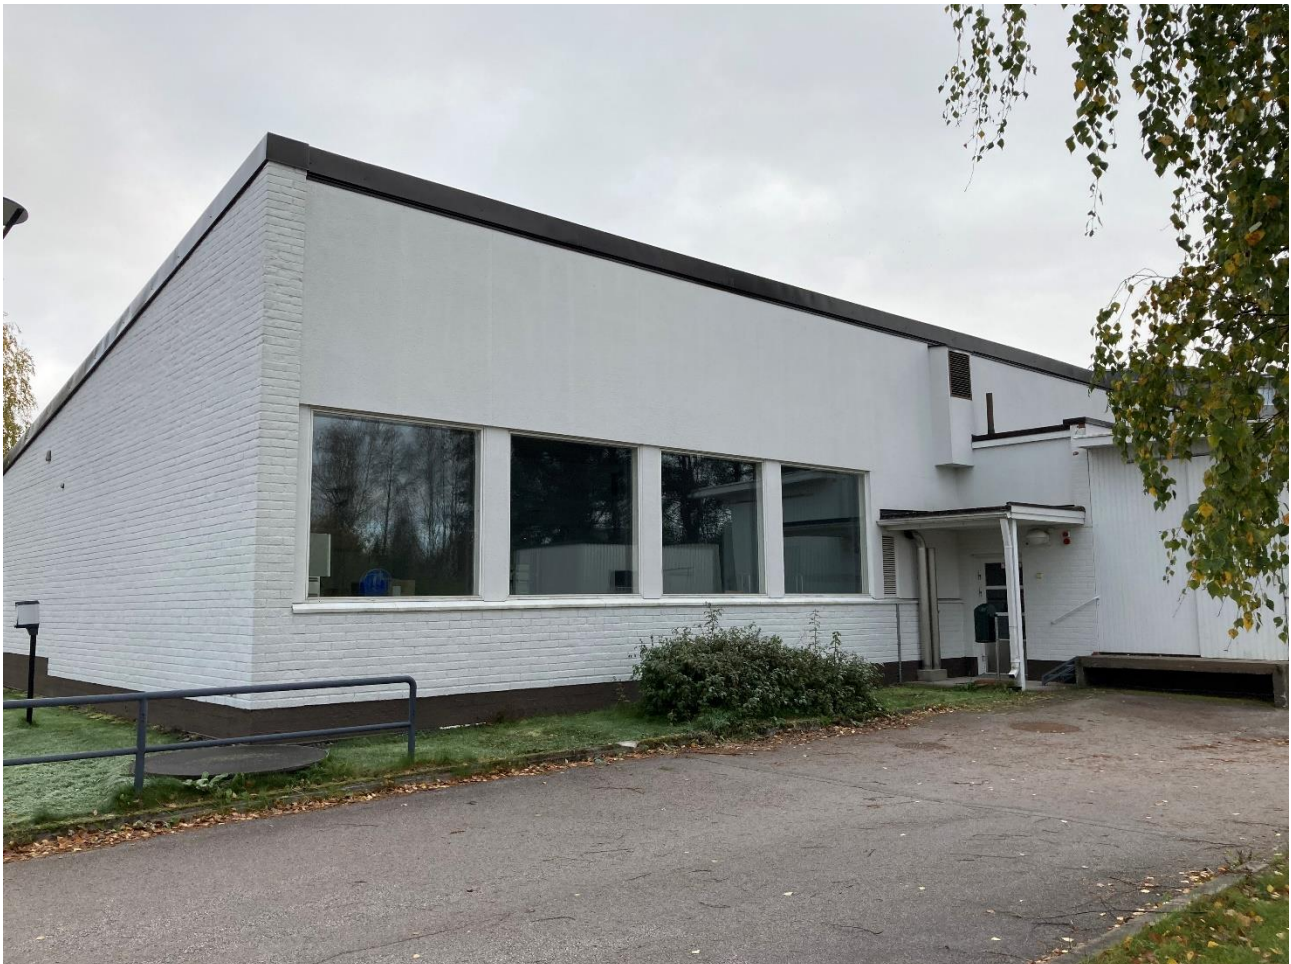
Purettavaksi suunniteltu rakennus (kuvat 3 ja 4) sopii lepakoiden päiväpiilopaikaksi, sillä etenkin ullakolla on paljon rakoja ja koloja, joissa lepakot voisivat päivehtiä. Suurin osa rakennuksen sisätiloista oli kuitenkin lepakoiden lisääntymis- ja levähdyspaikaksi soveltumatonta mm. suurten ikkunoiden vuoksi hyvin valoisten huoneiden tai pintamateriaaleiltaan liukkaiden seinien (esim. laatoitetut tilat) takia. Osa soveltuvista tiloista rakennuksen sisällä sijaitti liian vaikeasti saavutettavissa lepakoiden kannalta. Purettavassa rakennuksessa ei kuitenkaan havaittu lepakoita tai merkkejä lepakoiden esiintymisestä eikä rakennus siten ole tulkittavissa lepakoiden lisääntymis- ja levähdyspaikaksi. Rakennuksen kellarikerroksesta löytyi isorotan ulostetta.

Kuva 3. Purettavaksi suunniteltu rakennus ulkoa.

Kaava-alueella sijaitseva purettava rakennus soveltuu lepakoiden lisääntymis- ja levähdyspaikaksi, mutta **merkkejä lepakoiden oleskelusta rakennuksessa ei havaittu, eikä rakennus siten ollut käynti-hetkellä tulkittavissa lepakoiden luonnonsuojelulain 78 §:n mukaiseksi lisääntymis- ja levähdyspaikaksi** Kaava-alue ei ole arvion mukaan myöskään ekologisten yhteyksien kannalta merkittävä.

Alueelle ei ole tämän arvion mukaan tarve tehdä täydentäviä luontoselvityksiä asemankaavamuutosta varten. Lepakoille soveltuvan rakennuksen purkutöiden yhteydessä on syytä tarkistaa, ettei sinne ole syntynyt luonnonsuojelulain 78 §:n mukaista lepakoiden lisääntymis- ja levähdyspaikkaa.

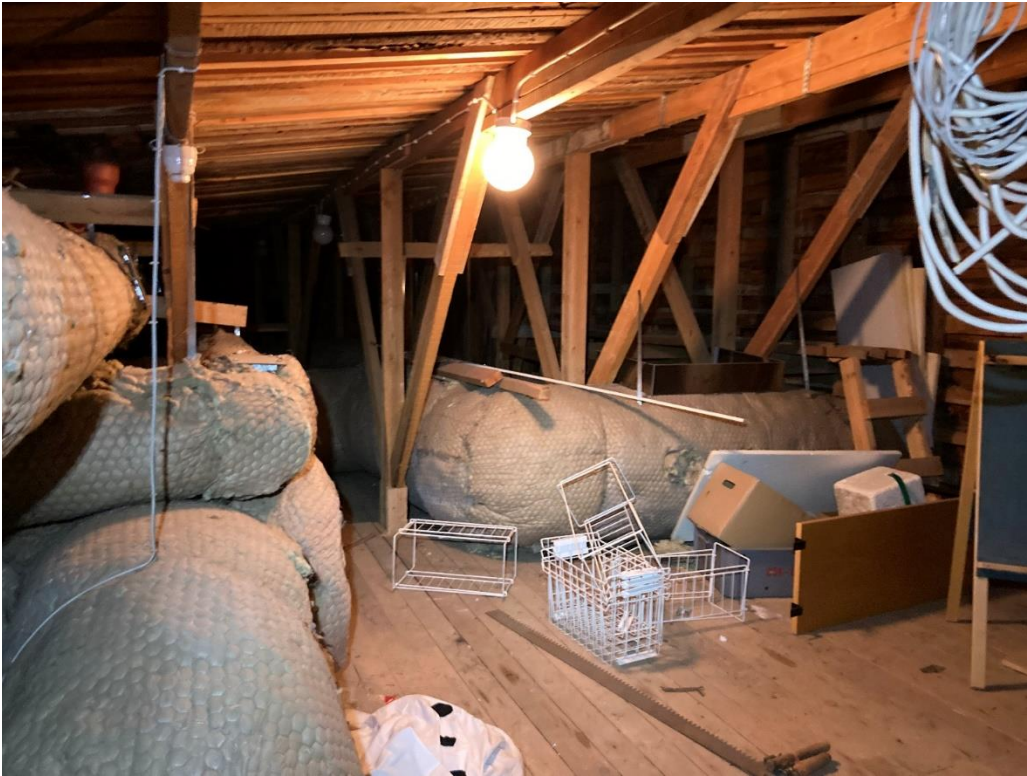
Kuva 4. Purettavaksi suunnitellun rakennuksen ullakkotila.
