Tarveselvitys

Ylivieskan liikuntakeskus

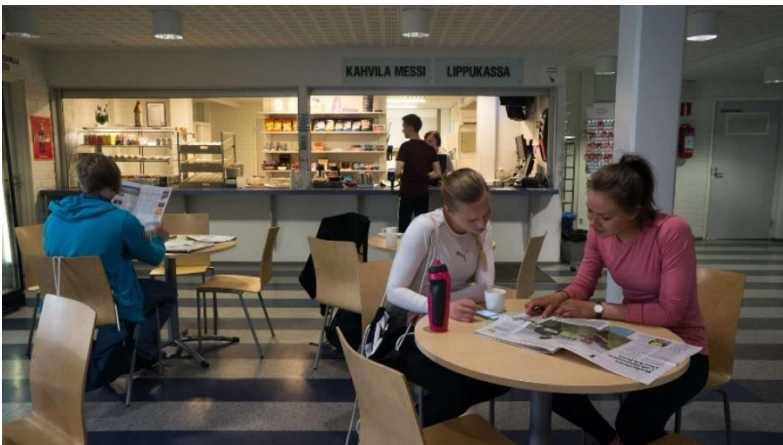
Kuva 2. Ylivieskan uimahallin kahvio Messi.

32 asiakaspaikkaa sisällään pitävä kahvio Messi toimii liikuntakeskuksen oheispalveluiden keskittymänä. Asiakaspalvelupisteen sijainti on toimiva, joskin ruuhka-aikaan tila voi käydä hieman ahtaaksi. Muiden tilojen valvonta tapahtuu kameravalvonnan välityksellä. Kassan sekä kahvion muut työtilat ovat tehokkaalla käytöllä ja ne luovat raamit ja resurssit sille, minkälaista toimintaa ja palveluita kahviossa pystytään toteuttamaan. Liikuntakeskusta on kehitetty ja rakennettu vaihteittain, mikä näkyy aula- ja käytävätilojen epäkäytännöllisyytenä. Sokkelomainen rakenne on haastava esteettömyyden sekä opastusten näkökulmasta. Liikuntakeskuksen käytäviä ja eri osioita erottaa toisistaan useat väliovet. Väliovet eivät toimi sähköisesti, joten jokainen ovi tulee käydä lukitsemassa manuaalisesti päivittäin. Tämä haastaa tilojen käyttöä viikonloppuisin ajankohdilla, jolloin henkilökunta ei ole paikalla.

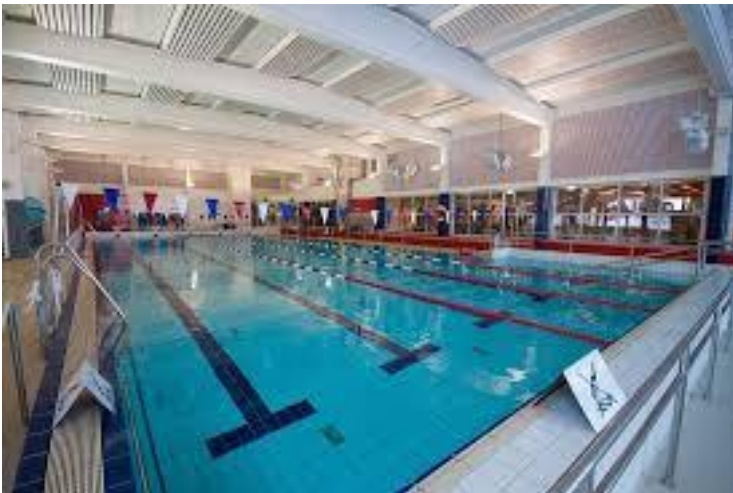
kuva 3. Ylivieskan uimahallin pääallas

Uimahallin pääallas on 25 m pituinen ja 10 m levyinen. Pääaltaan matalan päädyn vedensyvyys on 1,2 m ja syvän pään syvyys 2,5 m. Pääallas on viisiratainen, jonka on vesipinta-alaltaan 250m². Pääallasta käyttää kuntouimareiden lisäksi ala- ja yläkoululaiset, uimaseurat ja uimakoulut sekä vesijumppaajat. Lisäksi aukioloaikojen ulkopuolella harjoittelemassa käyvät urheilusukeltajat sekä uimaseuralaiset.

Kesällä 2023 toteutetun allasrakenteiden- sekä allastekniikan kuntoarvion mukaan, päältäan kunto on kokonaisuutena hyvä. Laatoituksissa havaittiin yksittäisiä vaurioita ja laattasaunoissa paikoin normaalia kulumaa ja rakoilua. Huoltotilan puolella altaan seinien pinnoilla havaittiin pystysuuntaista halkeilua, jotka on todennäköisesti kuivumiskutistumasta johtuvaa. Halkeilujen kohdalla havaittiin vain yksittäisen vesivuodon aiheuttamaa jälkeä. Lisäksi huoltotilan puolella havaittiin suuri vaakasuuntainen halkeama, joka paikannettiin vanhan pohjalaatan sekä kevytsoratäytön väliseen valusaumaan. Allasrakenteiden ja kävelytasojen välisissä liittymissä havaittiin monin paikoin vesivuotojen aiheuttamaa jälkeä. Altaasta otettujen laboratorionäytteiden perusteella betonin runkoaineksessa on runsaasti alkalireaktiolle potentiaalista kiviainesta, joka on aiheuttanut betoniin jonkin verran paikallisia mikrosäröilyjä. Yksittäinen mikrosärö ulottuu pohjalaatassa noin 155 mm syvyyteen ja seinässä noin 45 mm syvyyteen.

Allasrakenteiden tekninen käyttöikä on yleisesti noin 20–30 vuotta. Tällä hetkellä allas on 15 vuotta vanha. Koska betonirakenteet sisältävät runsaasti alkalireaktiivista kiviainesta, on alkalireaktion jatkuminen todennäköistä tulevaisuudessa. Betoniin syntyvät vauriot, kuten halkeamat ja säröt, edistävät betonivaurioiden syntymistä tulevaisuudessa kiihtyvällä tahdilla. Tutkimuksen perusteella altaalla on arviolta teknistä käyttöikää vielä 10 - 15 vuotta jäljellä.

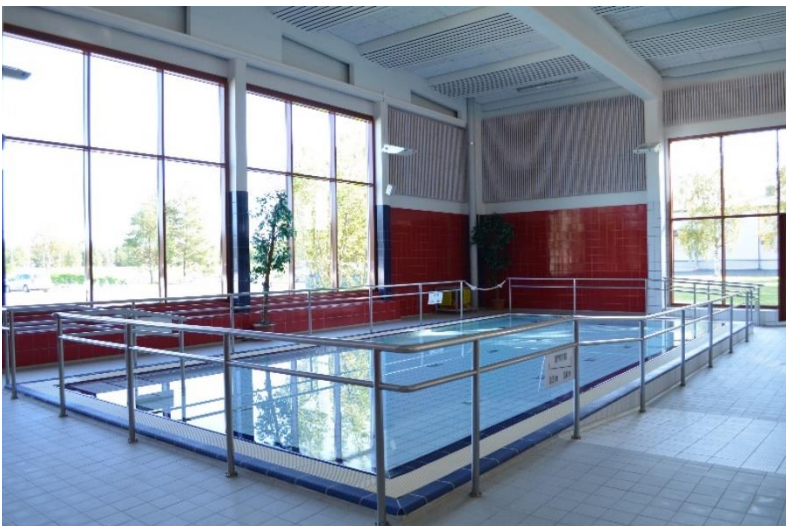
Kuva 4. Ylivieskan uimahallin uimaopetusallas.

Uimaopetusallas on noin 10 m pituinen ja noin 4,5 m leveä. Altaan matala pää on 0,2 m ja syvä pää 0,8 m syvyinen. Uimaopetusallas on pääosin lasten ja nuorten käytössä. Allas palvelee nimensä mukaisesti uimaopetusta.

Alkuperäinen uimaopetusallas on purettu vuoden 2007 peruskorjauksen yhteydessä kokonaisuudessaan ja altaan pohjalaatta sekä seinät on tehty uudelleen nykyiseen malliin. Uimaopetusallas sijaitsee allastilan pohjoispäässä. Altaaseen kuljetaan kuvan 4 etureunassa sijaitsevalta reunalta laskeutuvia askelmia pitkin. Allas palvelee uimaopetusta ja ilta aikaan lasten ja nuorten vapaata käyttöä. Uimaopetuksessa ryhmät yleensä jaetaan kahteen ryhmään, joista toinen on uimaopetusaltaassa ja toinen lasten altaassa. Ryhmäjako johtuu uimaopetusaltaan pienestä koosta. Myöskään hallin auki ollessa ei ole mahdollista järjestää ohjattua toimintaa (uimaopetus, vauvauinti) uimaopetusaltaassa. Viikonloppuisin altaassa pidetään aukioloaikojen ulkopuolella uimaseuran uimakoulua. Uimaopetusallas sijaitsee isojen lasipintojen läheisyydessä, minkä takia erityisesti talviaikaan asiakkaat antavat paljon palautetta kylmyyden tunteesta altaassa sekä altaan läheisyydestä.

Kesällä 2023 toteutetun allasrakenteiden- sekä allastekniikan kuntoarvion mukaan, uimaopetusaltaan kunto on kokonaisuutena hyvä. Aistinvaraisesti uimaopetusaltaan allastilan puoleisissa pinnoissa ei havaittu merkittäviä puutteita tai vaurioita. Laatoituksissa havaittiin yksittäisiä vaurioita ja laattasaumoissa paikoin normaalia kulumaa sekä rakoilua. Huoltotilan puolella altaan seinien pinnoilla havaittiin pystysuuntaista halkeilua, jotka on todennäköisesti kuivumiskutistumasta johtuvaa.

Altaasta otettujen laboratorionäytteiden perusteella betonin runkoaineksessa on runsaasti alkalireaktiolle potentiaalista kiviainesta, joka on aiheuttanut betoniin jonkin verran paikallisia vaurioita, kuten mikrosäröilyjä. mikrosärö ulottuu pohjalaatassa noin 64 mm syvyyteen ja seinässä noin 5 mm syvyyteen. Tutkimusten perusteella altaan rakenteissa on havaittavissa vähäisesti alkavaa alkalikiviainesreaktion aiheuttamaa vaurioitumista, mutta näytteiden perusteella vaurioituminen ei ole vielä heikentänyt betonirakenteiden kuntoa. Tutkimuksen perusteella altaalla on arviolta teknistä käyttöikää vielä 10 - 15 vuotta jäljellä.

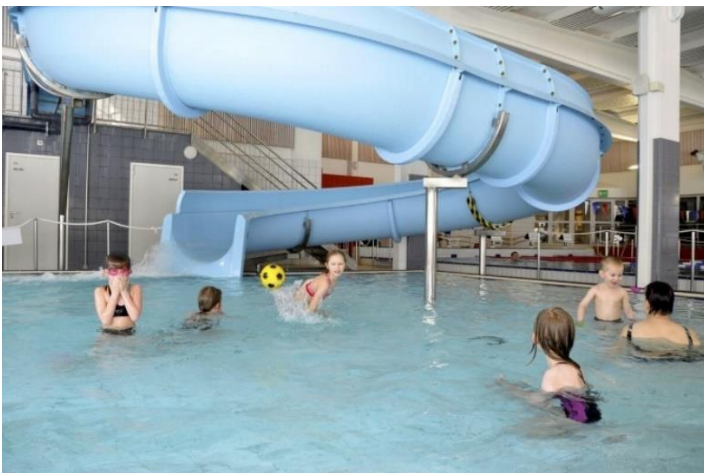
Kuva 5. Ylivieskan uimahallin lasten allas.

Ylivieskan uimahallin lasten allas on noin 8 m pituinen ja noin 8 m leveä. Altaan matala pää on 0,3 m ja syvä pää 0,8 m syvyinen. Lasten altaan yhteydessä on matala, noin 0,1 m syvyinen, pienten lasten kahluuallas "lätäkkö". Lasten altaassa sijaitsee myös vesiliukumäki.

Vanha lasten allas on rakennettu vuoden 1988 peruskorjauksen yhteydessä. Vuoden 2007 peruskorjauksessa vanhan lasten altaan päälle on rakennettu uudet lasten altaan betonirakenteet. Lasten allas on suurella käytöllä lasten ja nuorten kävijöiden keskuudessa. Altaan reilumpi koko verraten uimaopetusaltaaseen mahdollistaa suuremman määrän uimareita kerralla altaaseen. Vesiliukumäki laskee altaan toiseen reunaan, ja onkin hyvin suosittu ruuhka-aikaan. Lasten allas on sijainniltaan loistava, sillä uimavalvojan koppi sijaitsee aivan lasten altaan vieressä. Allasprofiili on hyvä ja palvelee myös uimaopetuksessa hivenen vanhempia oppilaita. Altaaseen pääse askelmia pitkin pääaltaan puoleiselta sivulta tai portaita pitkin vesiliukumäen alastulon vasemmalta puolelta, kuntoutusaltaan vierestä. Pienten lasten kahluuallas on melko vähäisellä käytöllä, joskaan se ei vie paljoa tilaa allashuoneesta. Kahluuallasta ei ole erillisiä toimintoja tai virikkeitä pienimmille uimareille, mikä voi osaltaan selittää kahluuallasta vähäisempää käyttöä.

Kesällä 2023 toteutetun allasrakenteiden- sekä allastekniikan kuntoarvion mukaan, lasten altaan kunto on kokonaisuutena tyydyttävä. Laatoituksissa havaittiin yksittäisiä vaurioita ja laattasaumoissa paikoin normaalia kulumaa sekä rakoilua. Vuoden 2007 altaasta otettujen laboratorionäytteiden perusteella betonin runkoaineksessa on runsaasti alkalireaktiolle potentiaalista kiviainesta, joka on aiheuttanut betoniin jonkin verran mikrosäröilyä ja halkeilua. Havaitut vauriot ovat paikallisia ja laskevat yksittäisten näytteiden kunnon ja laadun välttäväksi/tyydyttäväksi. Lasten altaan viereisessä huoltokäytävässä havaittiin kävelytason ulkoseinään liittyvässä betonirakenteessa betonin murtumista sekä korroosiovaurioituneita teräksiä. Tutkimuksen perusteella vuoden 2007 altaalla on arviolta teknistä käyttöikää vielä 10–15 vuotta jäljellä.
