Hamarin kaupunkipuron maastokatselmus

Aika: 14.2.2025 klo 9-11

Kävelimme puron yläosan (kaupunkipuron osuus puron läpäisyrakenteelta Hamarintielle) kauttaaltaan tarkastellen alueen ominaisuuksia, luontoarvoja ja poistettavan puuston ja kasvillisuuden määrää. Puron yläosalla sijaitsee suurin osa puron tieltä poistettavasta puustosta.

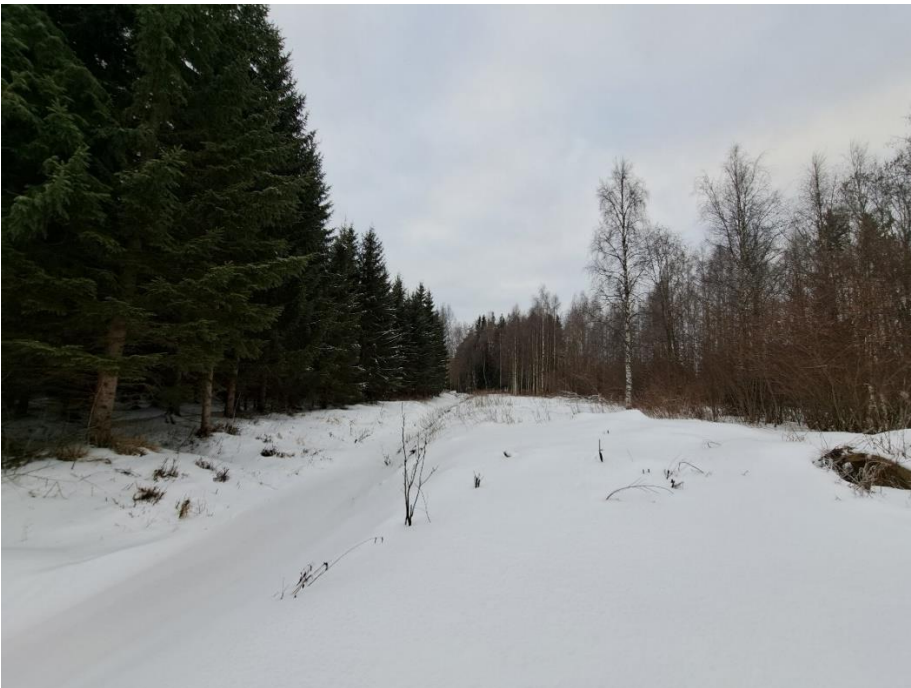
Kiinteistö 977-401-1-223

Kuva otettu pellon reunasta länteen päin.

Nykyisen ojan pohjoispuolella on vähäinen puusto ja joitain pajupuskia. Isoja pajupuskia säästetään, mitä voidaan (pajut ovat pölyttäjille tärkeää ravintoa alkukevällä). Seassa mm. vadelmaa, mesiangervoa.

Nykyisen ojan eteläpuolella sankka kuusikko, jykeviäkin kuusia. Joitain joudutaan poistamaan, säästetään mitä voidaan. Kuusikossa havaittiin ilveksen jäljet.

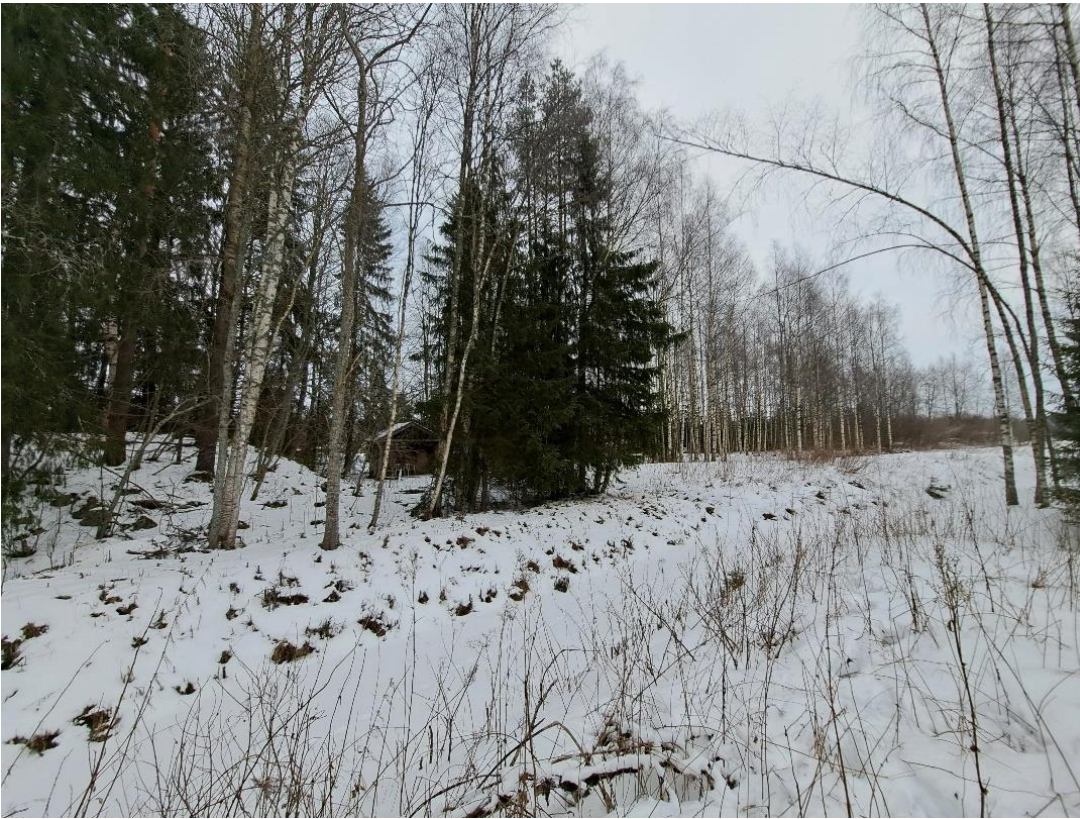
Kuva itään päin, kohti kiinteistöä 977-401-1-223. Kuvassa näkyvä pieni mökki/varasto kuuluu kiinteistölle 977-401-1-223.

Nykyisen ojan eteläpuolella ei juuri puustoa. Ojan pohjoispuolella enemmän puustoa ja rinne, joka paikoin kivikkoinen. Työmaatie ojan eteläpuolelle.

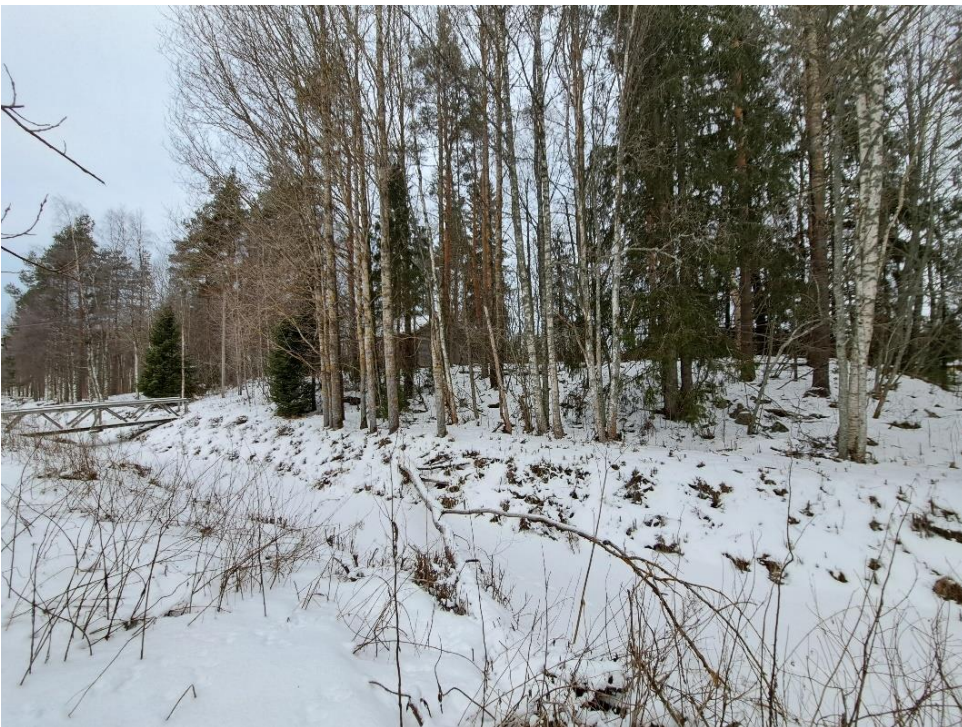
Kuva pohjoiseen/luoteeseen päin. Taustalla näkyy tontilla sijaitseva mökki.

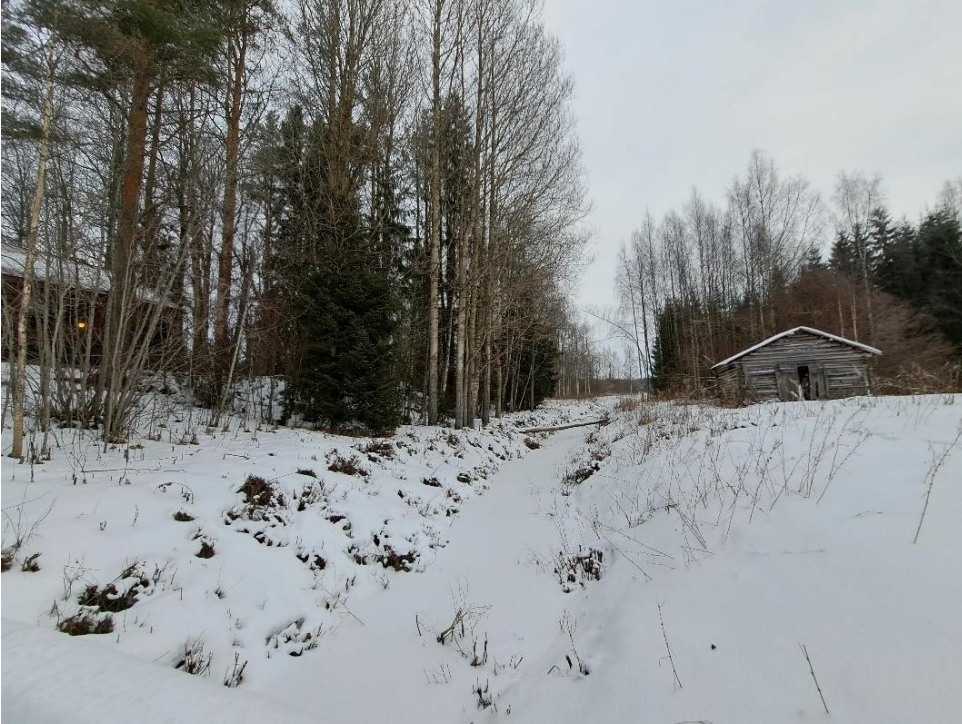
Kuva itään päin. Vasemmalla näkyy mökki, oikealla vanha liiteri.

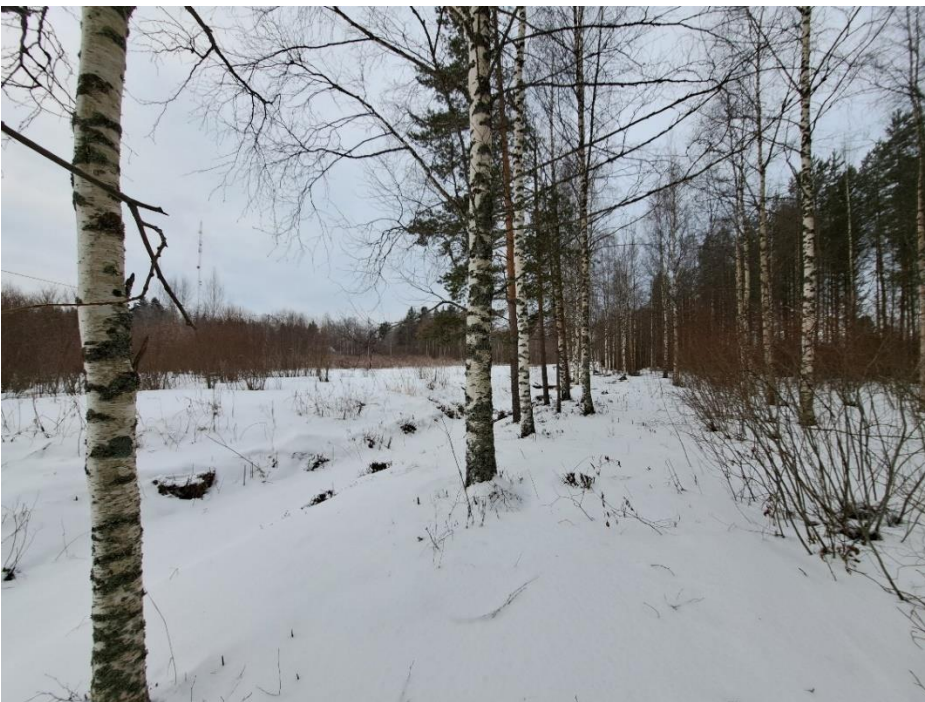
Kiinteistö 977-401-1-270 (omistaa Ylivieskan kaupunki)

Kuva länteen päin.

Ojan pohjoispuolella jonkin verran poistettavaa puustoa. Säästetään jykevimmät, jos mahdollista. Ojan eteläpuolella pajukkoa/pusikkoa.

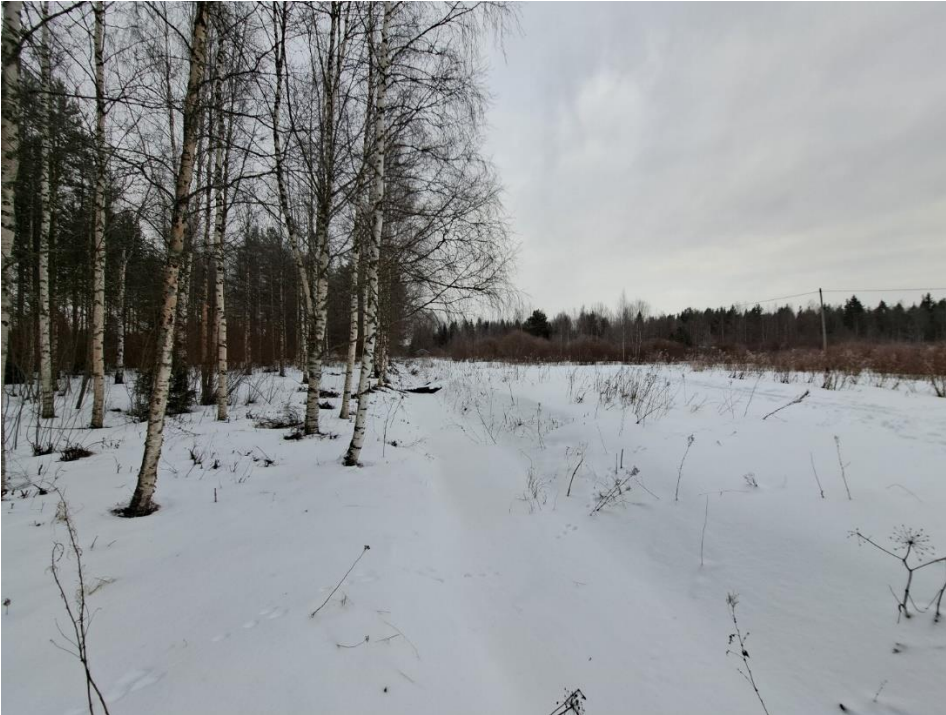
Kiinteistö 977-401-1-271 (omistaa Ylivieskan kaupunki)

Kuva otettu kiinteistöllä sijaitsevalta kaiteelliselta sillalta itään päin.

Ojan pohjoispuolella jonkin verran poistettavaa puustoa, koivuvaltaista. Ojan eteläpuolella pusikkoa. Tontilla menee epävirallinen virkistysreitti sekä ojan etelä- että pohjoispuolilla. Tähän tarvitaan tulevaisuudessakin silta.

Ojan pohjoispuolella jotain poistettavaa puustoa. Kiinteistöllä kulkee virkistysreitti.

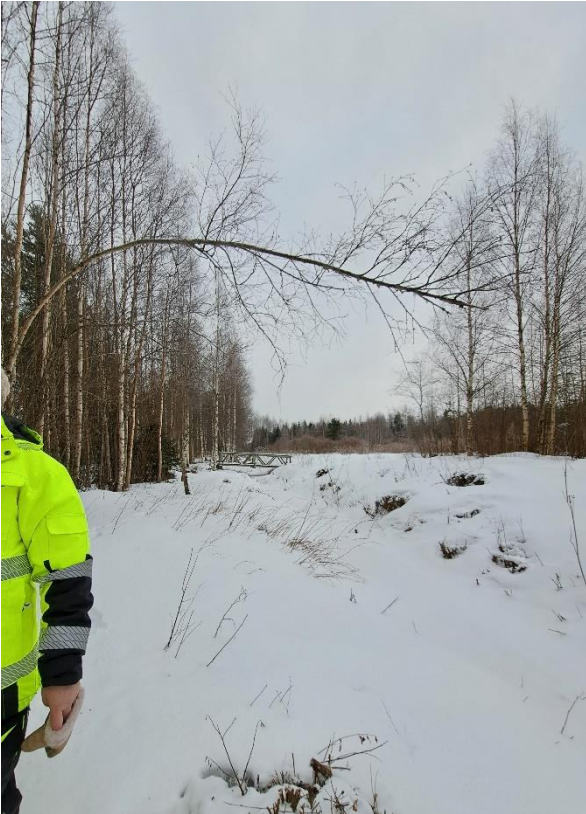
Kuva otettu länteen päin.

Kiinteistön läpi kulkee polku, tähän tulevaisuudessa silta. Puron eteläpuolella ei juuri puustoa, pohjoispuolella jonkin verran.

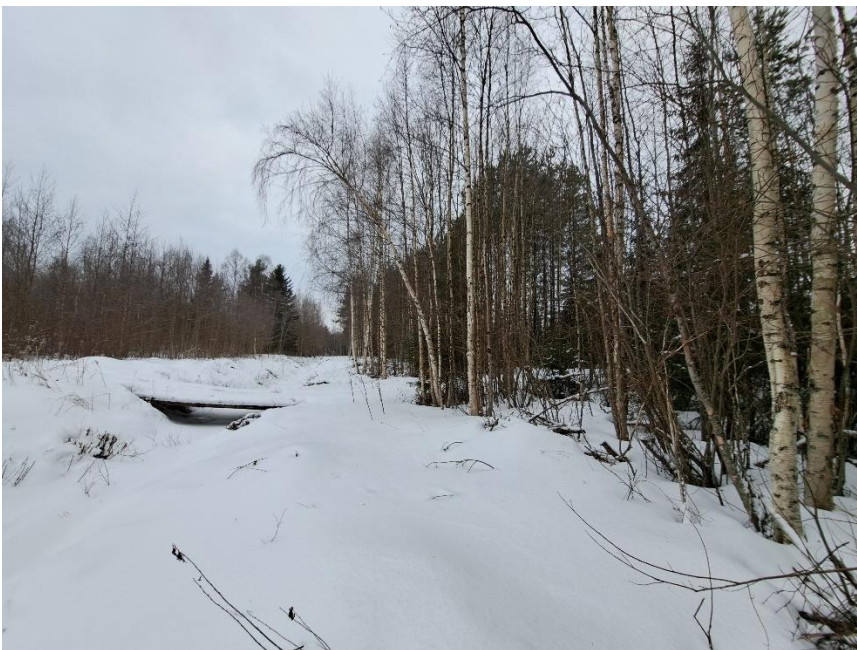
Kuva otettu itään päin.

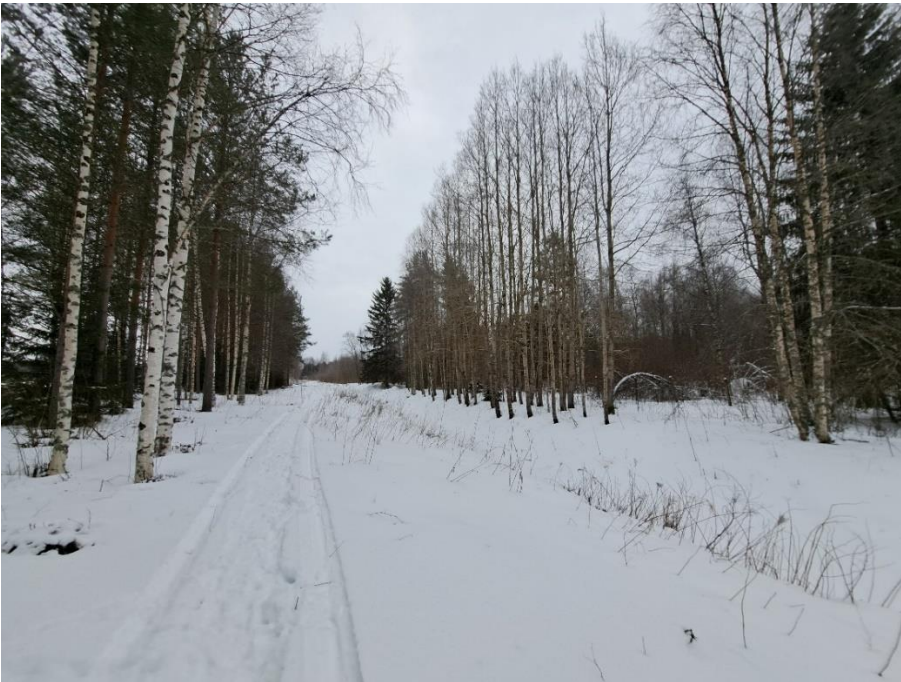
Kiinteistö 977-401-1-79 (omistaa Ylivieskan kaupunki)

Kuva otettu länteen päin. Taustalla näkyy jykevä kuusi, joka säästetään.

Tontin itäreunalla lähellä puroa hieno suuri kuusi, säästetään mikäli mahdollista.

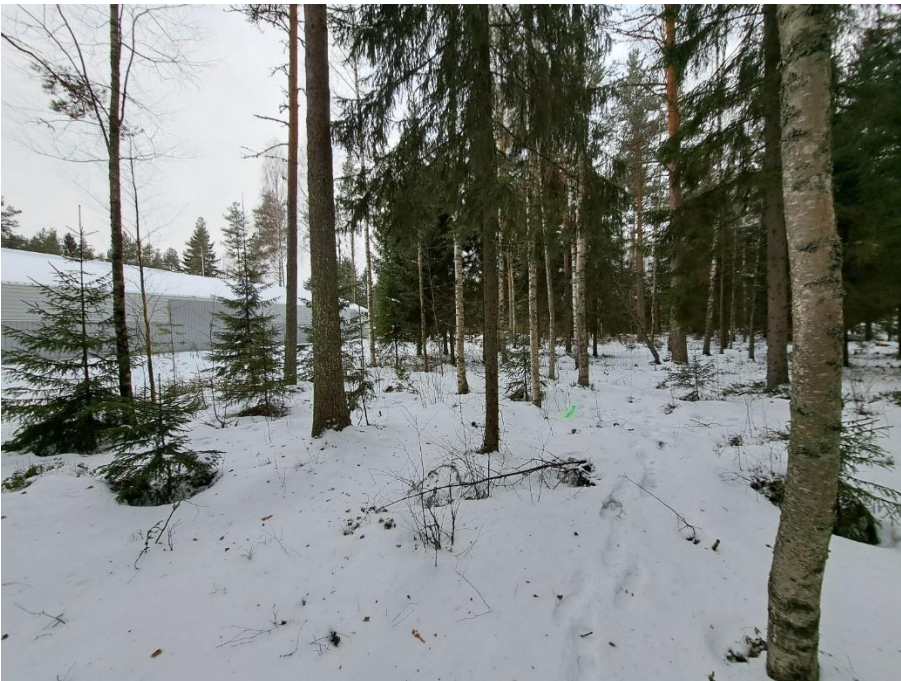
Kuva otettu länteen päin uimarannan ja rivitalojen välisestä metsästä. Puron liuskan reuna merkitty vihreällä maalilla lumeen.

Alueen hakkuutöissä on huomioitava liito-oravan elinpiiri. Metsää/puustoa säästetään niin paljon kuin mahdollista.

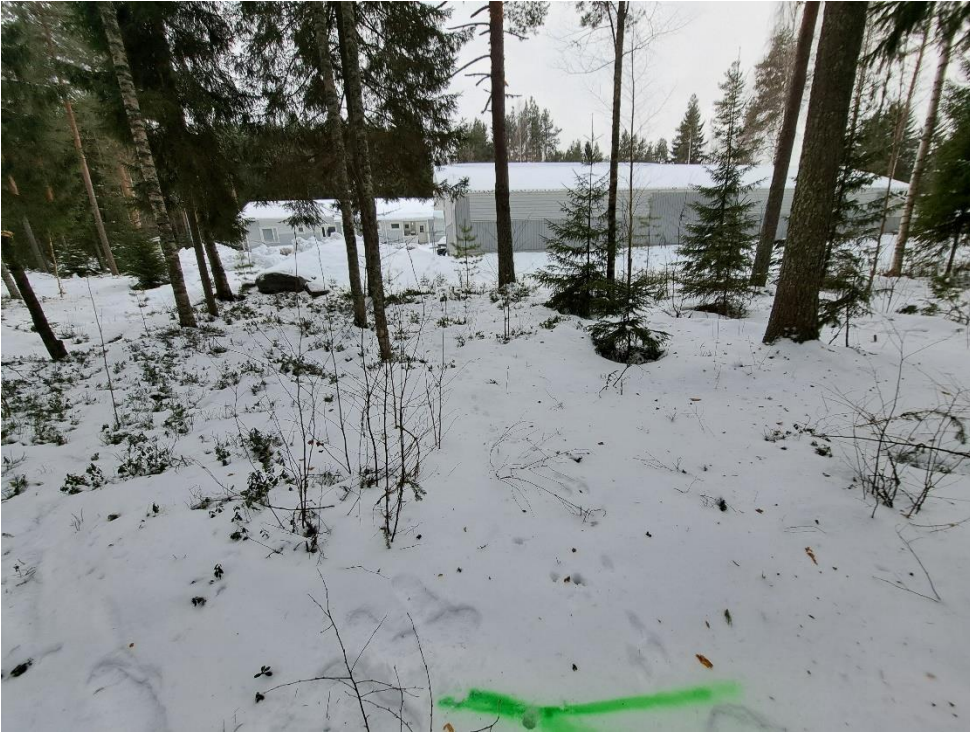
Puron ulkopuolelle jäävää puustoa.

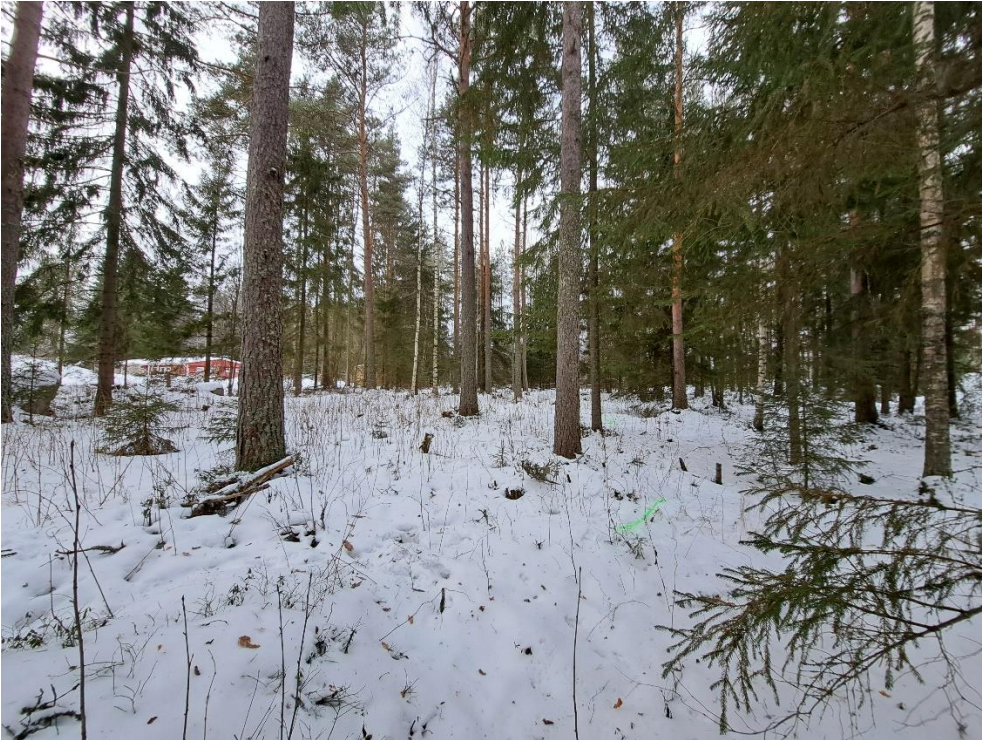
Kuva otettu länteen päin. Vihreä maali osoittaa puron reunan (kuvan vasemmanpuoleinen puusto jää puron ulkopuolelle).

Tontin itäosassa ei ollut järin arvokasta puustoa. Uimarannan ja rivitalojen väliseltä metsäkaistaleelta hakataan mahdollisimman vähän.
